**1.- IDENTIFICACIÓN DEL INMUEBLE**

REGION	COMUNA	CALLE	NÚMERO	ID PLANO	DENOMINACIÓN DEL INMUEBLE	ARQUITECTO	ROL
Metropolitana	Providencia	Almirante Simpson	035	ICH_01	Vivienda Representativa	Julio Machicao	00842-003

REGION	COMUNA	CALLE	NÚMERO	ID PLANO	DENOMINACIÓN DEL INMUEBLE	ARQUITECTO	ROL
Metropolitana	Providencia	Almirante Simpson	039	ICH_02	Vivienda Representativa	Julio Machicao	00842-004

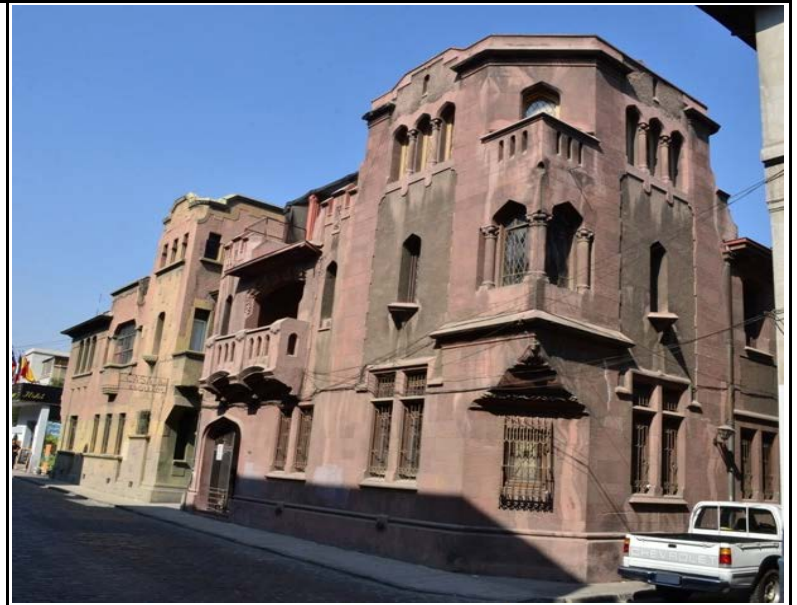
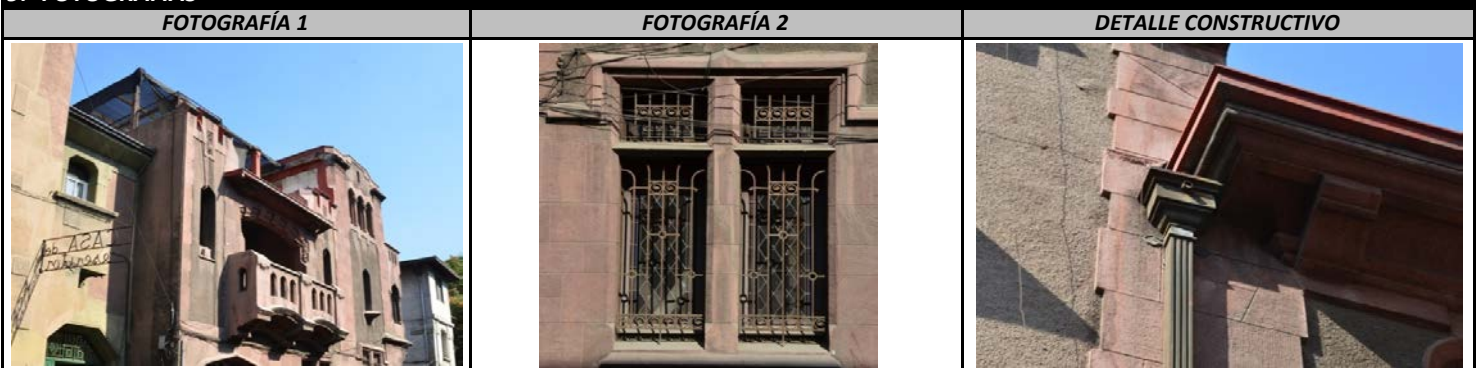
**3.- FOTOGRAFÍA DEL INMUEBLE**

El inmueble se encuentra en regular estado de conservación. Su entorno se encuentra en buen estado de conservación.

El inmueble corresponde a una construcción de tres pisos de fachada continua, que forma un conjunto con la vivienda contigua de Almirante Simpson 035. El proyecto fue desarrollado por el destacado arquitecto nacional Julio Machicao.

- Inmueble destinado originalmente a uso residencial de arquitectura representativa nacional que constituye un llamativo y destacado conjunto con la vivienda vecina. Corresponde a una edificación de tres pisos ubicada en la esquina de un pasaje, configurando el espacio público con dos fachadas que están directamente relacionadas con la calle y el pasaje, contribuyendo a su entorno, realiza el sector y el paisaje urbano.

- En su fachada se destacan los elementos decorativos, de estilo ecléctico que vincula elementos del barroco, renacentista y tradicional chileno, destacando artes decorativas, balcones, molduras, columnas, vitreaux, rejas forjadas, etc.

- Se recomienda conservar sus características formales, manteniendo todos los elementos originales en sus fachadas como texturas, materialidad y ornamentos. De igual forma, se debe fortalecer y potenciar las cualidades urbanas y arquitectónicas.

- En caso de ampliaciones, no se debe modificar el volumen percibido desde el espacio público. La intervención debe retranquearse con respecto al edificio existente, respetando la línea de antejardín proyectada, contemplando un diseño que dialogue armónicamente con la construcción existente.

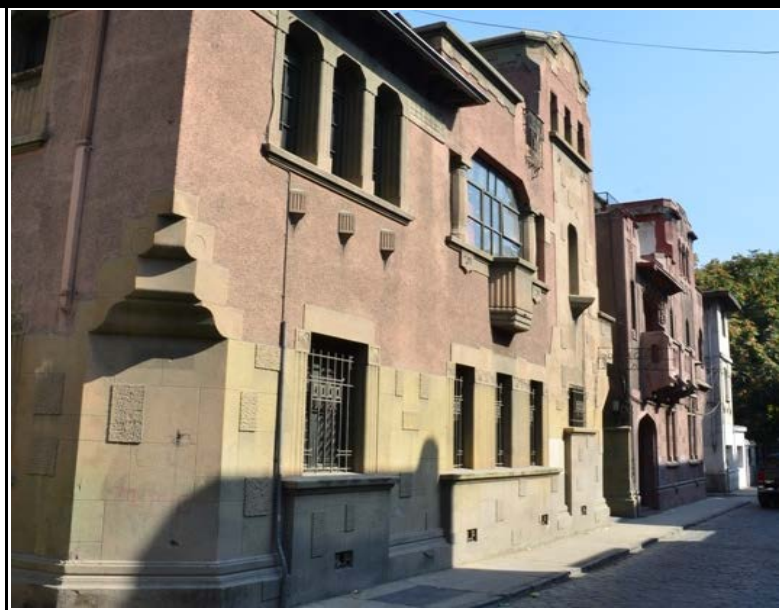
**3.- FOTOGRAFÍA DEL INMUEBLE**

Edificio destinado originalmente a vivienda, de tres pisos y fachada continua. Está ubicado en la esquina de un pasaje, con dos fachadas hacia la calle, sin antejardín relacionándose directamente con el espacio público. Esta edificación contribuye a realzar el sector y paisaje urbano. Constituye un llamativo y destacado conjunto con la vivienda vecina (desarrollada por el mismo arquitecto), y el resto de las edificaciones de la calle Almirante Simpson.

Es un inmueble de calidad estética y arquitectónica, ejemplo de un estilo o tipología. Destacan los elementos decorativos utilizados en fachadas, de estilo ecléctico que vincula elementos del barroco, renacentistas y tradicional chileno.

El inmueble se encuentra en regular estado de conservación.  
 Su entorno se encuentra en buen estado de conservación.

El inmueble corresponde a una construcción de tres pisos de fachada continua, que forma un conjunto con la vivienda contigua de Almirante Simpson 035. El proyecto fue desarrollado por el destacado arquitecto nacional Julio Machicao.

- Se recomienda no permitir alteraciones que deterioren sus características formales, manteniendo todos los elementos originales en sus fachadas como texturas, materialidad y ornamentos. De igual forma, se debe fortalecer y potenciar las cualidades urbanas y arquitectónicas.

- En caso de ampliaciones, no se debe modificar el volumen percibido desde el espacio público. La intervención debe retranquearse con respecto al edificio existente, respetando la línea de antejardín proyectada, contemplando un diseño que dialogue armónicamente con la construcción existente.

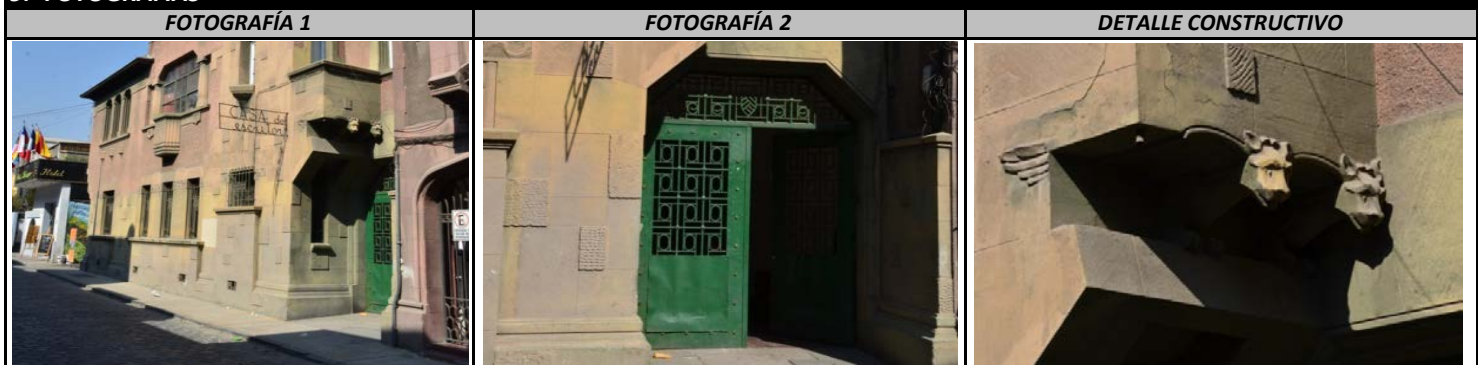
**9.- FOTOGRAFÍAS**

- Inmueble destinado originalmente a uso residencial de arquitectura representativa nacional que constituye un llamativo y destacado conjunto con la vivienda vecina. Fue declarada monumento histórico nacional, el 06 de octubre del 2009, N° 379. Corresponde a una edificación de tres pisos ubicada en la esquina de un pasaje, configurando el espacio público con dos fachadas que están directamente relacionadas con la calle y el pasaje, contribuyendo a su entorno, realza el sector y el paisaje urbano.

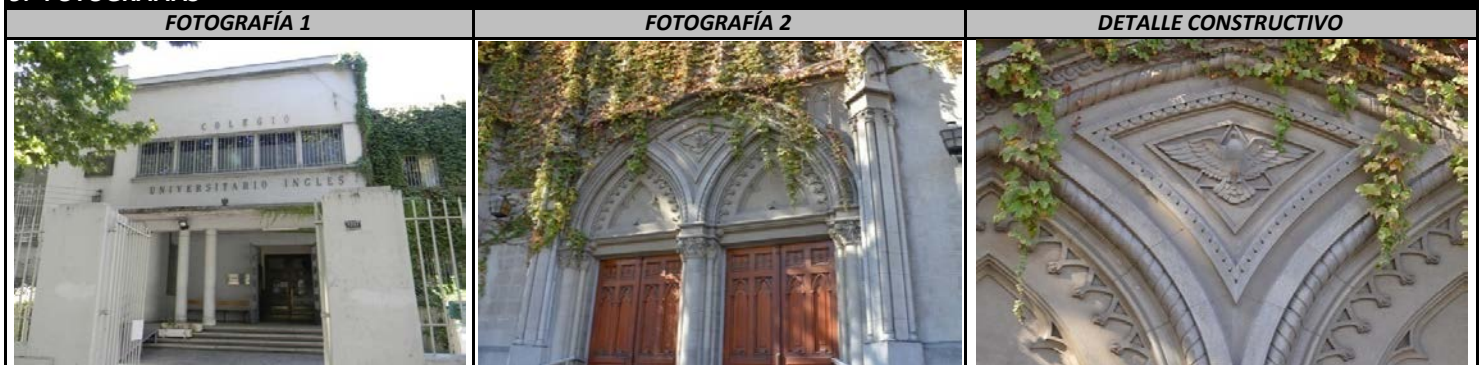
**9.- FOTOGRAFÍAS**

Las dos edificaciones de valor se encuentran en buenas condiciones estructurales y de mantenimiento.

El resto del terreno puede ser intervenido considerando un diseño que sea armónico con las construcciones existentes y que las ponga en valor.

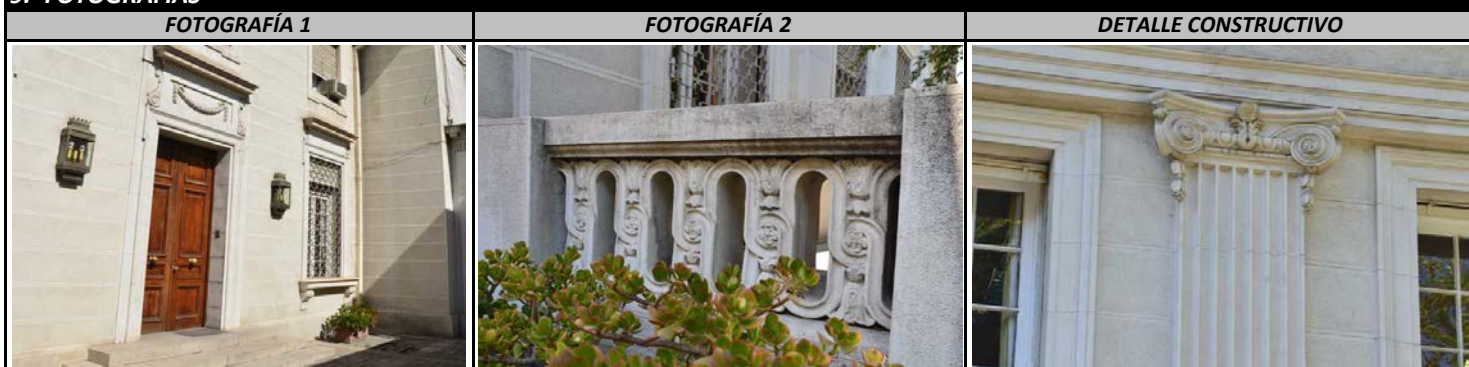
**9.- FOTOGRAFÍAS**

Es una edificación aislada, de tres pisos, de estilo neoclásico francés, representativa de una época de desarrollo residencial de la comuna y originalmente destinada a vivienda. La edificación enfrenta la calle Andrés Bello y el parque que bordea el río Mapocho, se ubica en medio de la manzana y está rodeada de vegetación, excepto la explanada que hay hacia la calle, delante de la fachada principal.

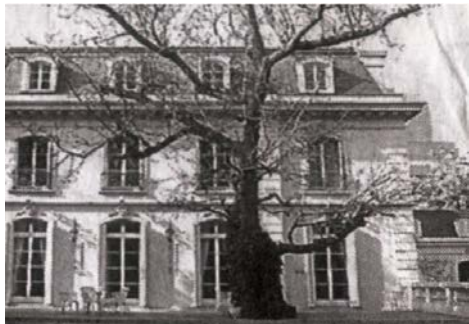
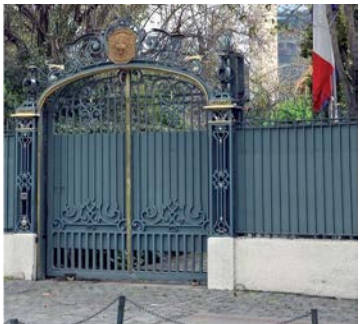
FOTOGRAFÍA 1	FOTOGRAFÍA 2	DETALLE CONSTRUCTIVO

- Es una edificación aislada, de tres pisos, de estilo neoclásico francés, representativa de una época de desarrollo residencial de la comuna y originalmente destinada a vivienda. La edificación enfrenta la calle Andrés Bello y el parque que bordea el río Mapocho, se ubica en medio de la manzana y está rodeada de vegetación, con un jardín hacia Andrés Bello, delante de la fachada principal.

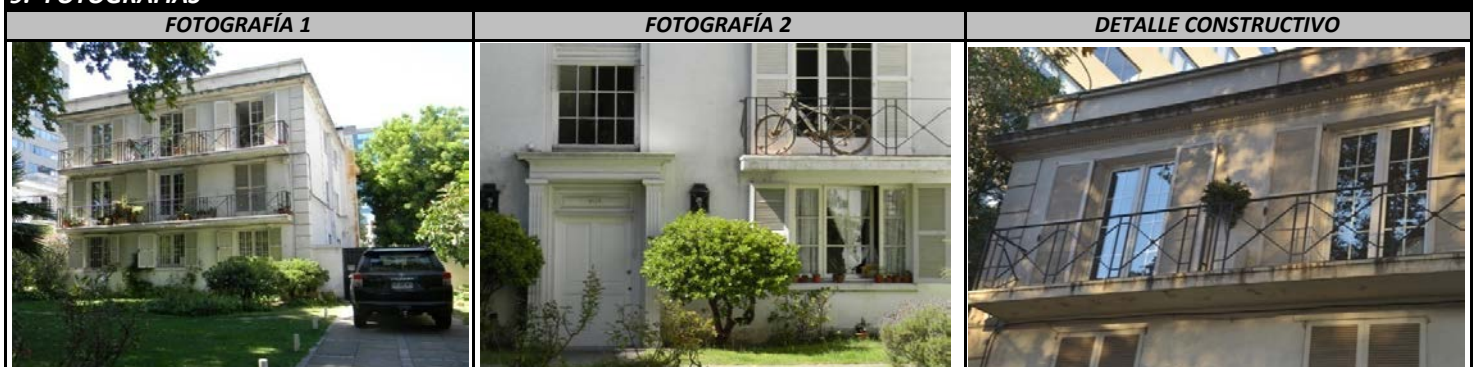
**9.- FOTOGRAFÍAS**

- Edificio destinado originalmente a uso residencial, compuesto por tres bloques de tres y cuatro pisos, dispuestos en forma de "U", de estilo neoclásico. Conforman patio interior común, que enfrenta calle Andrés Bello y el parque que bordea el río Mapocho. Es una edificación aislada, rodeada de jardines y de vegetación y conforman un patio que funciona de espacio intermedio, que vincula el espacio interior con el espacio exterior.

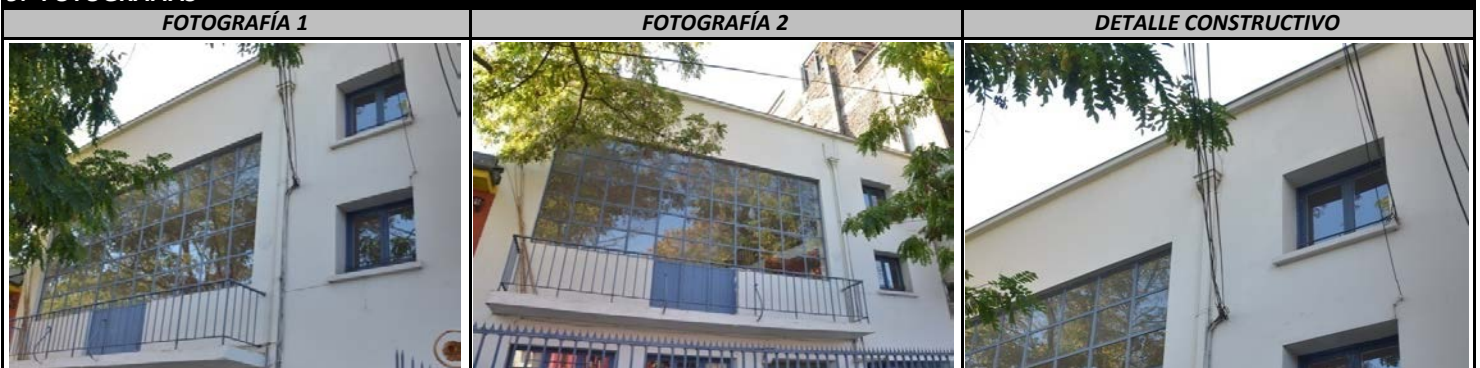
**9.- FOTOGRAFÍAS**

- Inmueble destinado originalmente a uso residencial, de tres pisos y de estilo modernista. Está emplazada en la calle Antonia López de Bello, frente a la "plaza Camilo Mori" y junto al cité Constitución 135 y el edificio adyacente que constituyen la zona típica 07. Destacan por su aporte al sector y forman parte de un conjunto con valor patrimonial reconocible por la comunidad.

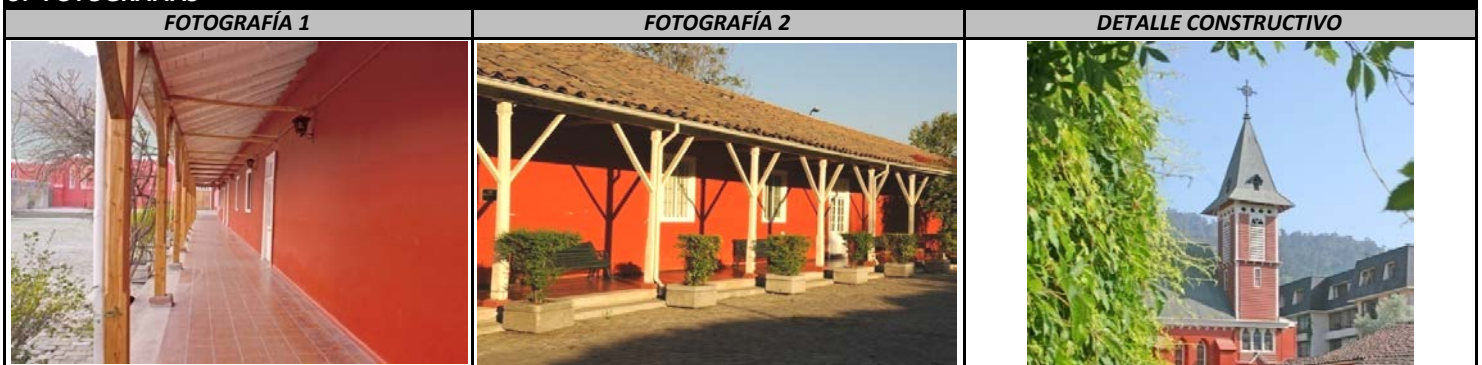
**9.- FOTOGRAFÍAS**

- Edificio destinado originalmente al culto (convento y capilla), de arquitectura colonial, compuesto por una edificación de un piso y capilla con torreón. Se encuentra al final de la Calle del Arzobispo, y funciona como remate visual de esta desde el cruce del río Mapocho. Su materialidad es de adobe, madera y cubierta de teja artesanales a dos aguas. Presenta elementos característicos de la época colonial como por ejemplo un corredor continuo que vincula los recintos cerrados con el espacio exterior y un patio central adoquinado.
- Se recomienda conservar características formales, sin alterar su morfología, manteniendo todos los elementos originales en sus fachadas como texturas, materialidad y ornamentos.
- Adicionalmente se recomienda la exposición de la carga histórica del edificio, que complementa al uso cultural que hoy contiene.

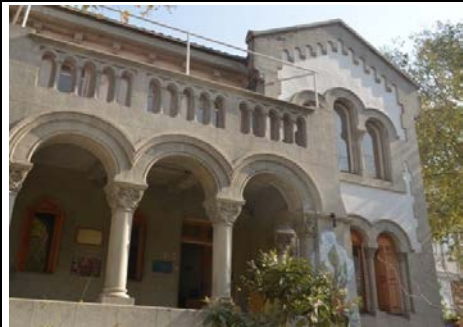
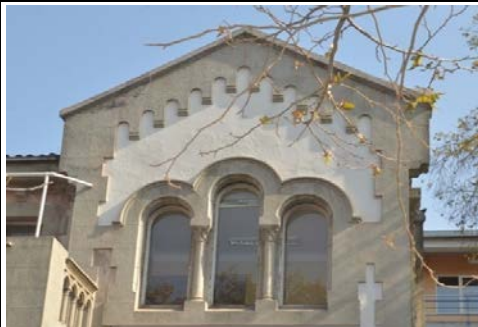
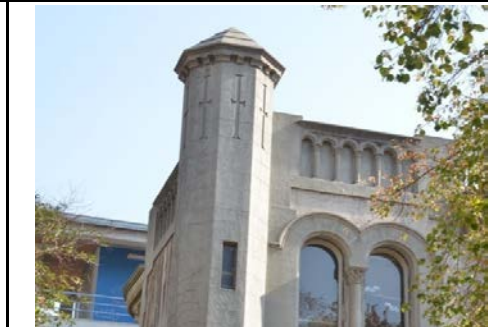
FOTOGRAFÍA 1	FOTOGRAFÍA 2	DETALLE CONSTRUCTIVO

- Inmueble destinado originalmente a uso residencial, de estilo ecléctico. Corresponde a una edificación aislada en un amplio terreno, de dos pisos, se ubica a mitad de manzana, enfrentando a la calle Condell. Es representativo de una época de desarrollo de la ciudad y de la comuna de la primera mitad del Siglo XX. Su cerramiento transparente permite una mejor conexión entre interior y exterior y permite que la edificación contribuya a realzar el paisaje urbano

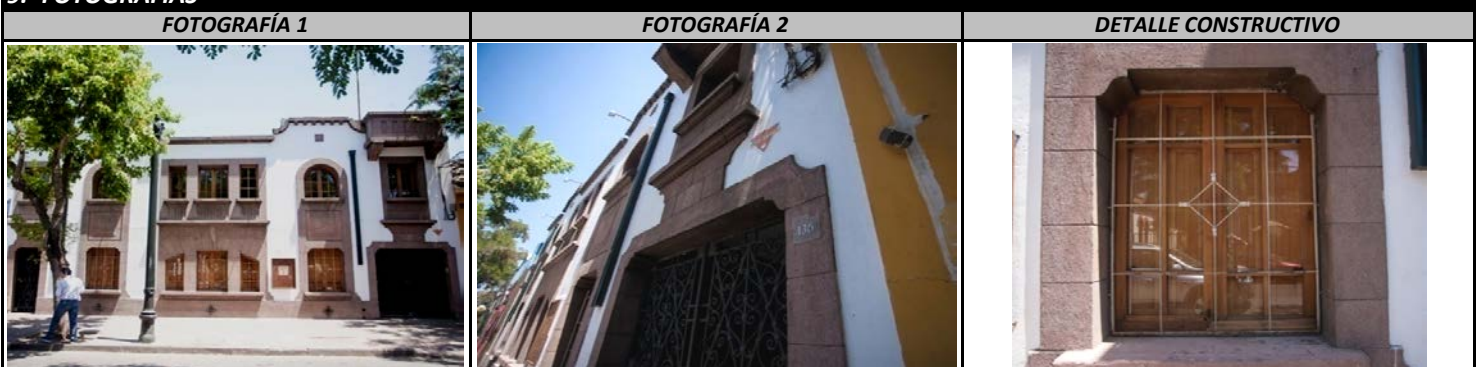
**9.- FOTOGRAFÍAS**

- Inmueble de dos pisos y fachada continua destinado originalmente a uso residencial, de estilo ecléctico. Se constituye como un ejemplo característico del estilo arquitectónico desarrollado por el arquitecto Jorge Millán. Se encuentra colindante a la zona típica plaza Camilo Mori, aporta con el paisaje urbano. El volumen se relaciona armónicamente con los inmuebles vecinos y su edificación está en directa relación con el espacio público.

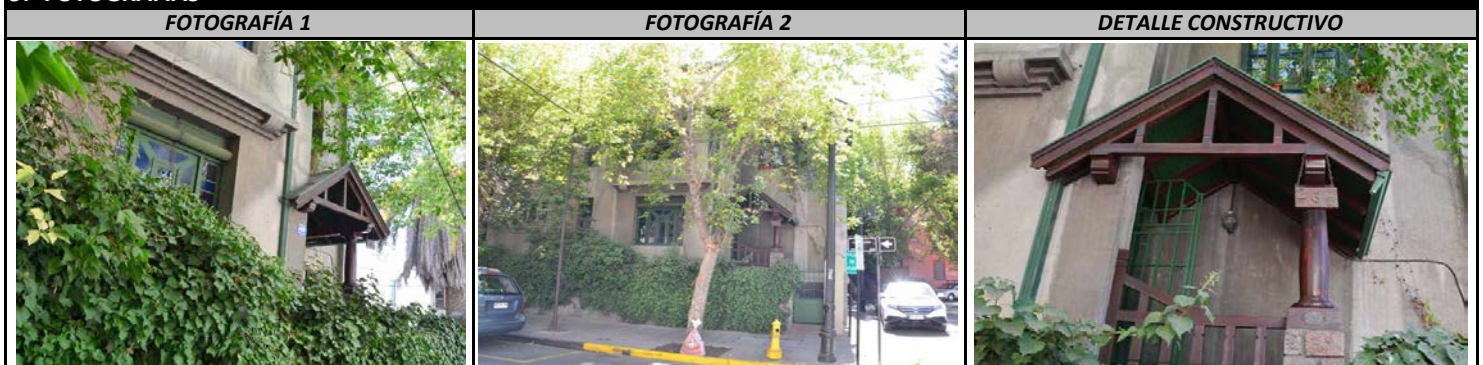
**9.- FOTOGRAFÍAS**

- Edificio de dos pisos y un altillo, destinado originalmente a uso residencial, de estilo ecléctico. Está emplazada en la esquina de una manzana, en la intersección de las calles Constitución con Fernando Márquez de la Plata, rodeada de una área de alto valor patrimonial, contribuyendo a la conformación de un paisaje urbano de valor.

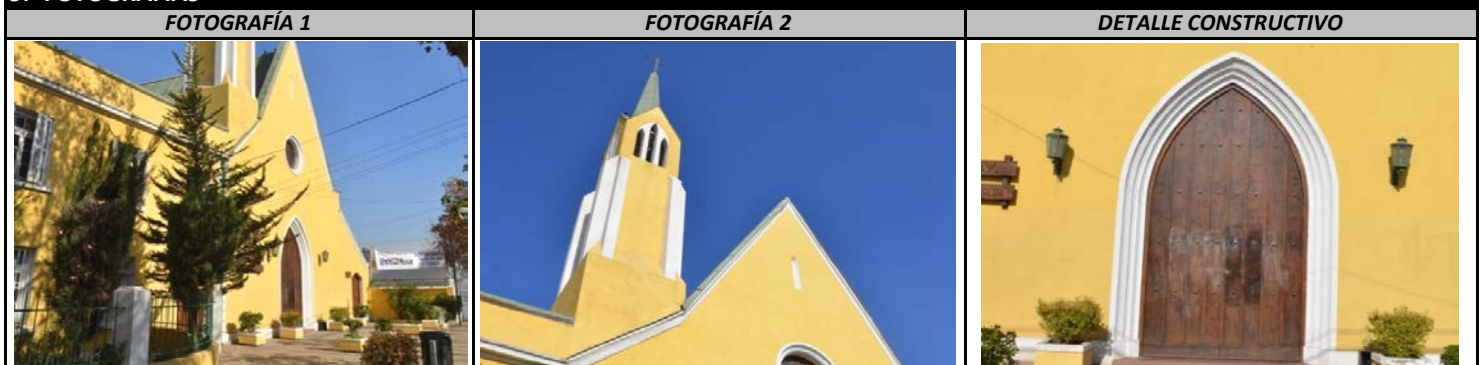
**9.- FOTOGRAFÍAS**

- Conjunto de edificaciones destinado a uso culto eclesialístico de arquitectura con tendencia neogótico. La iglesia corresponde a una edificación compuesta de una nave lateral y un cuerpo de dos pisos adosado a ella y un torreón campanario, se ubica en la mitad de la manzana. La edificación se retranquea y deja un espacio que genera un atrio de acceso a la iglesia.

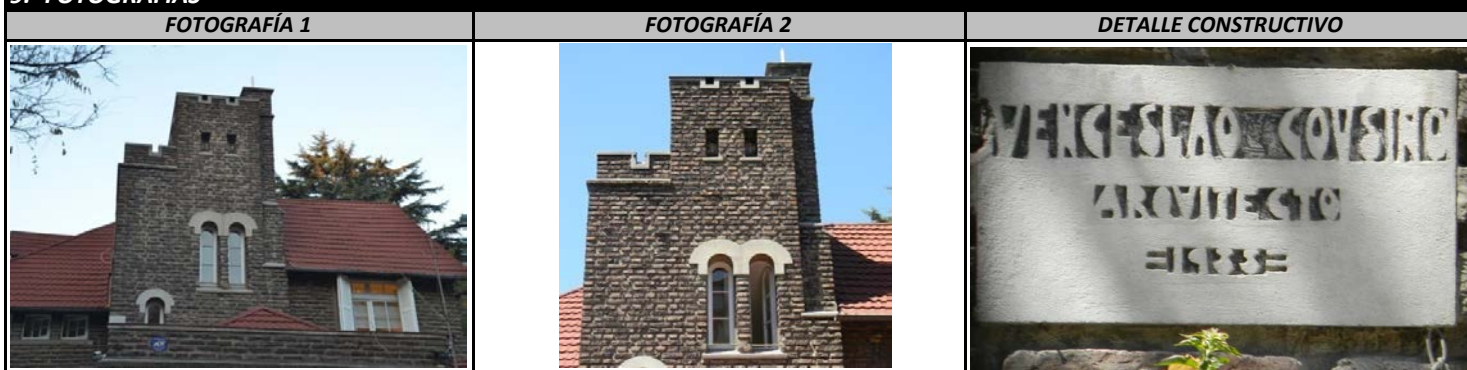
**9.- FOTOGRAFÍAS**

- Edificación aislada de dos y tres pisos, destinado originalmente a uso residencial de arquitectura estilo neotudor. Se ubica en un amplio terreno de forma alargada, generando un antejardín y un patio trasero de mayor proporción. Su emplazamiento a mitad de manzana, enfrenta la calle El Bosque.

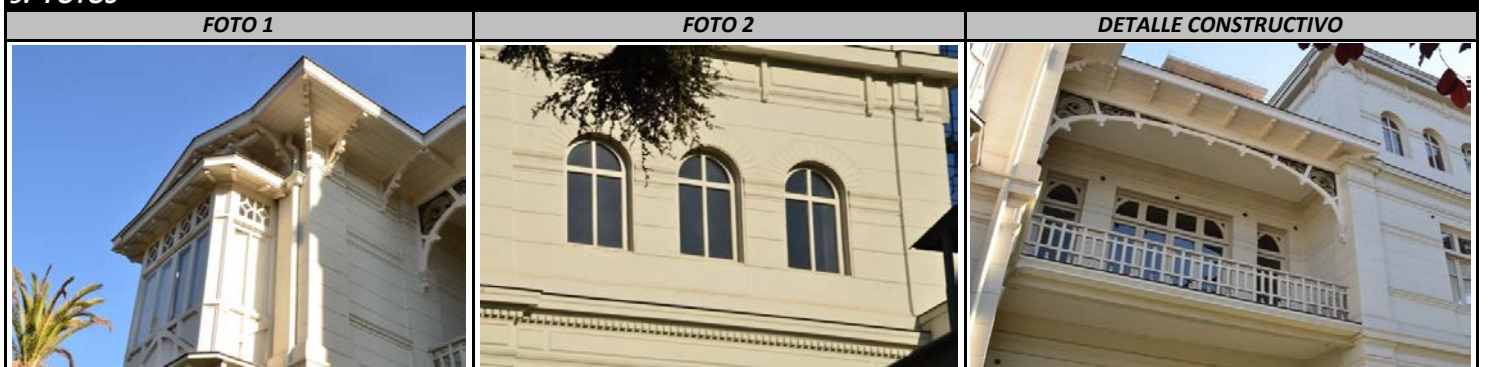
**9.- FOTOS**

- Edificación aislada de dos pisos y un torreón con un tercer piso, rodeada de parques, se ubica a mitad de manzana, enfrentando a la calle Europa destinado originalmente a uso residencial, de estilo historicista, tipo villa italiana, que constituye un ejemplo único en su estilo y tipología. Carga con la vinculación de ciertos acontecimientos de la historia comunal.

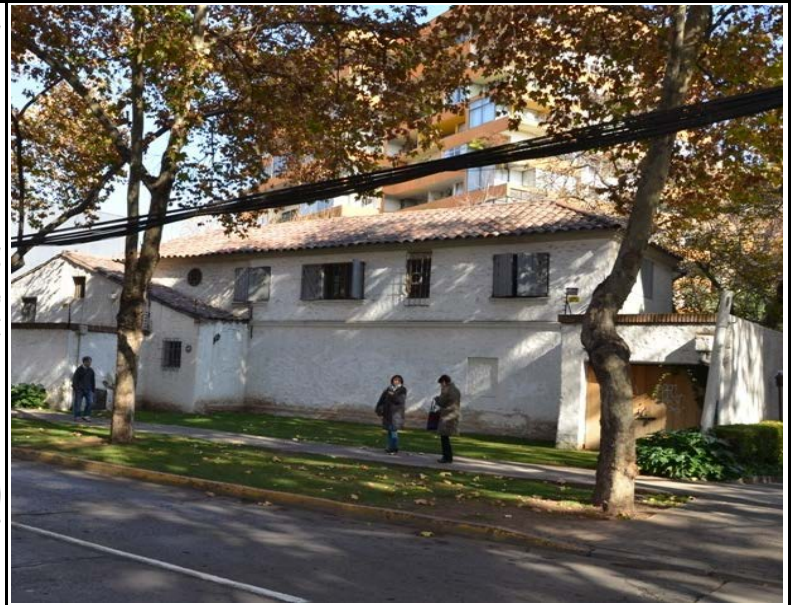
**3.- FOTOGRAFÍA DEL INMUEBLE**

El inmueble y su entorno se encuentran en buen estado de conservación.

La casa La Carreta se emplaza en calle Francisco Bilbao, esquina Suecia. Corresponde a una construcción de estilo colonial, junto a la cual se construyó recientemente una nueva edificación. Por encontrarse dentro del mismo terreno, se afecta considerablemente la lectura del inmueble colonial original.

- Edificación aislada de dos pisos, destinada originalmente a uso residencial, de estilo colonial. Es representativo de una época de desarrollo residencial de nuestra historia. Estaba emplazada originalmente en un terreno esquina de la manzana.
- El edificio destaca por su materialidad de adobe en muros y tejas de arcilla en cubierta, corredor con pilares y corredor interior.
- Se recomienda conservar sus características formales, manteniendo todos los elementos originales en cubierta y sus fachadas como texturas, materialidad y ornamentos. De igual forma, se deben evitar más intervenciones en el predio, y potenciar el diálogo urbano entre las construcciones vecinas.

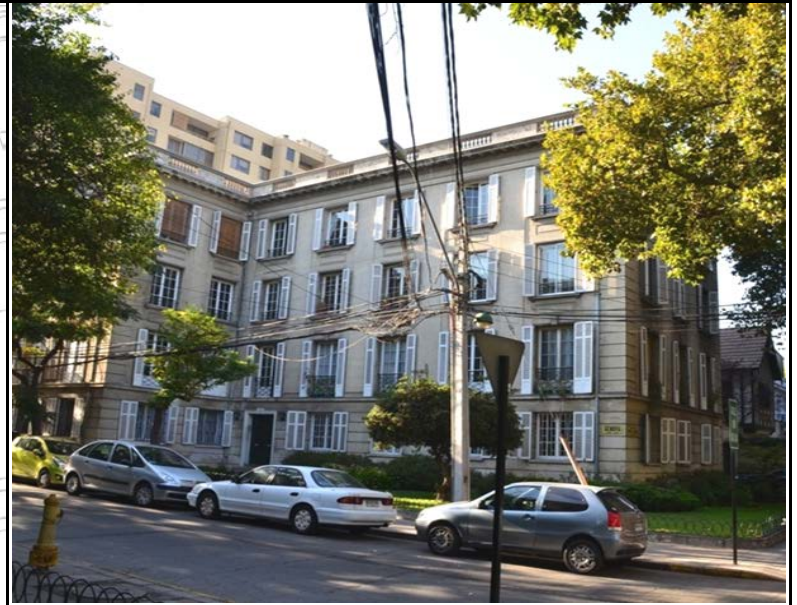
**3.- FOTOGRAFÍA DEL INMUEBLE**

El inmueble y su entorno se encuentran en buen estado de conservación.

- Inmueble destinado originalmente a uso residencial, de estilo neoclásico. Compuesto por dos bloques de departamento de cuatro pisos, dispuestos en forma de "L" conformando un antejardín amplio, su emplazamiento en la manzana es en un terreno esquina y configura el espacio público en conjunto con el edificio del frente.
- En sus volúmenes se destaca la armonía de sus proporciones, composición y tratamiento de fachada y vano. Resaltan entre sus elementos las persianas de maderas blancas y el acceso.
- Se recomienda conservar sus características formales, manteniendo todos los elementos originales en sus fachadas como texturas, materialidad y ornamentos.
- En caso de ampliaciones, se recomienda que estas no sean percibidas desde el espacio público, retranqueado con respecto a la edificación de valor, contemplando un diseño que dialogue armónicamente con la construcción existente.

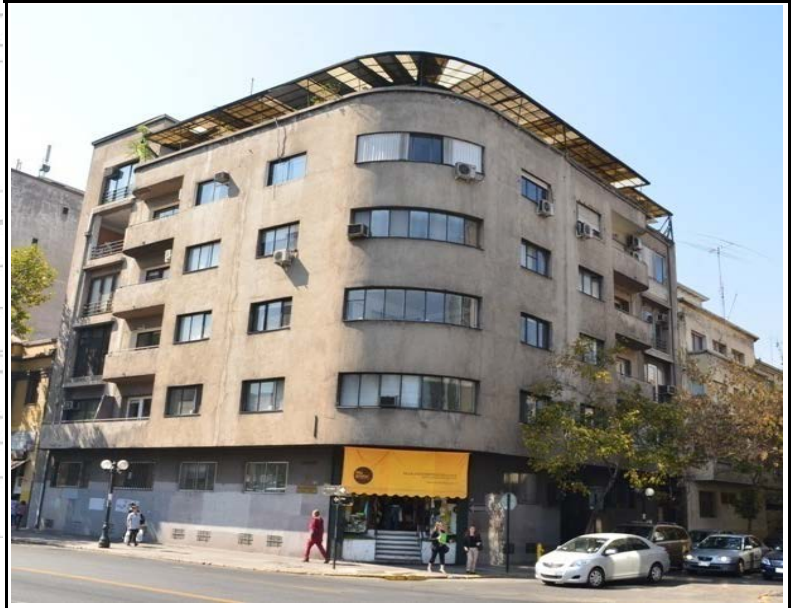
**3.- FOTOGRAFÍA DEL INMUEBLE**

El inmueble corresponde a un edificio de seis pisos, originalmente, residencial. Se emplaza en la intersección de la calle Providencia y calle Huelén, encontrándose en buenas condiciones generales, exceptuando daños en el primer piso de grafitis y pintura de mala calidad.

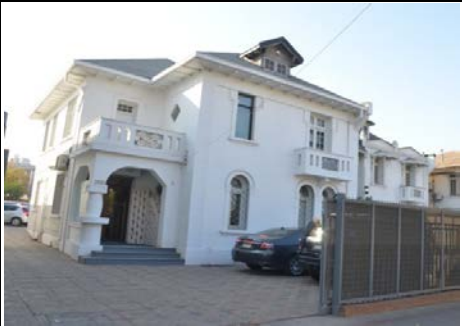
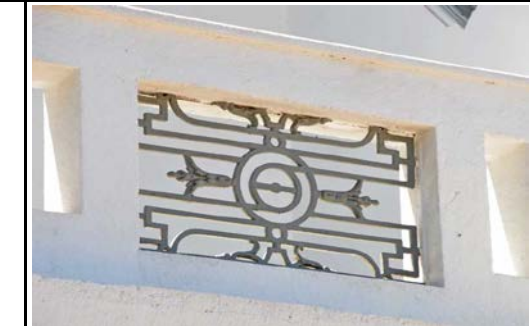
FOTOGRAFÍA 1	FOTOGRAFÍA 2	DETALLE CONSTRUCTIVO

- Inmueble destinado originalmente a uso residencial, de estilo neorenacentista. Corresponde a una edificación aislada de tres pisos, ubicada a mitad de la manzana. Su emplazamiento predial genera espacio libre por la totalidad del perímetro.

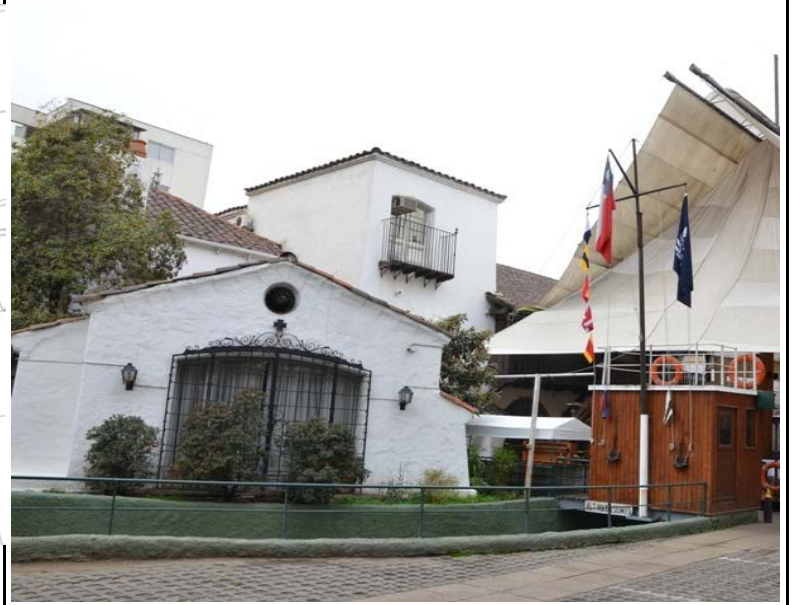
**3.- FOTOGRAFÍA DEL INMUEBLE**

Edificio de dos pisos, ubicado en la esquina de la manzana, con dos frentes hacia el espacio público. Su cierre predial opaco y la escala del volumen lo desvincula con el espacio público, sin embargo es posible ver parte de la edificación de valor.

El edificio es con fachada continua, corredor con pilares, balcones y cubierta de techo con tejas de arcilla. Destacan su armonía de proporciones y decoración de calidad estética.

El inmueble y su entorno se encuentran en buen estado de conservación. Es mencionado como patrimonio por la comunidad y reconocido como tal.

El edificio es una construcción de dos pisos y estilo neocolonial. Se ubica en la intersección de las calles Pedro de Valdivia y Eliodoro Yañez. Actualmente es utilizado por el club el Caleuche y se encuentra en muy buenas condiciones.

- Edificación de dos pisos, ubicada en la esquina de la manzana, destinado originalmente a uso residencial, de estilo neocolonial. Es representativo de una época de desarrollo residencial de nuestra historia.
- Su volumen es de gran calidad estética y arquitectónica, con ornamentaciones artísticas, resaltando texturas de fachada, corredores, arcos, balcones, el trabajo de sus protecciones forjadas, y cubierta de techo con arcilla.
- Se recomienda conservar las características formales, manteniendo todos los elementos originales en cubierta y sus fachadas como texturas, materialidad y ornamentos.
- En caso de ampliaciones, se deben realizar hacia la parte posterior del predio, procurando evitar vistas desde la calle, contemplando un diseño que dialogue armónicamente con la construcción existente.

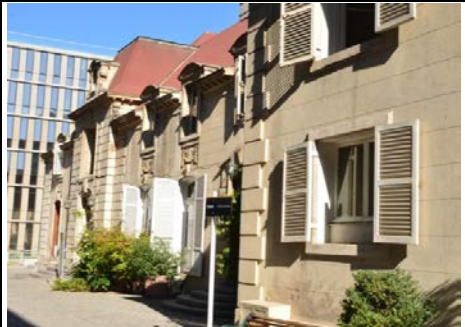
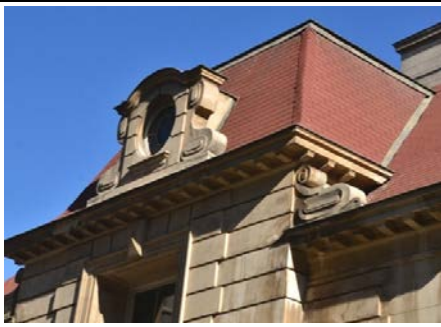
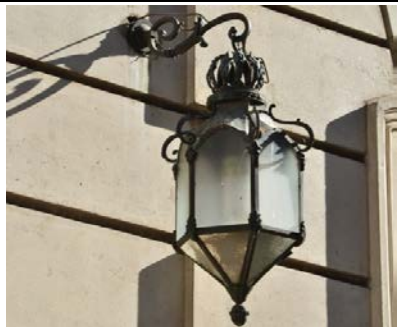
FOTOGRAFÍA 1	FOTOGRAFÍA 2	DETALLE CONSTRUCTIVO

- Edificación aislada de tres pisos, de arquitectura neoclásico francés, rodeada de parques. El conjunto de edificaciones en donde se encuentra el edificio de valor, actualmente corresponden a la universidad Finis Terrae ocupa casi toda la manzana.
- El volumen destaca por sus tratamientos de fachada, con ornamento de yeso moldeado.
- Se recomienda conservar características formales, manteniendo todos los elementos originales en sus fachadas como texturas, materialidad y ornamentos. De igual forma, no se deben permitir construcciones ni intervenciones en antejardín, con el fin de no afectar su tipología ni su aporte urbano.
- En caso de ampliaciones, se recomienda que estas se realicen como una nueva edificación sin afectar el edificio de valor y con un diseño que dialogue armónicamente con la construcción existente.

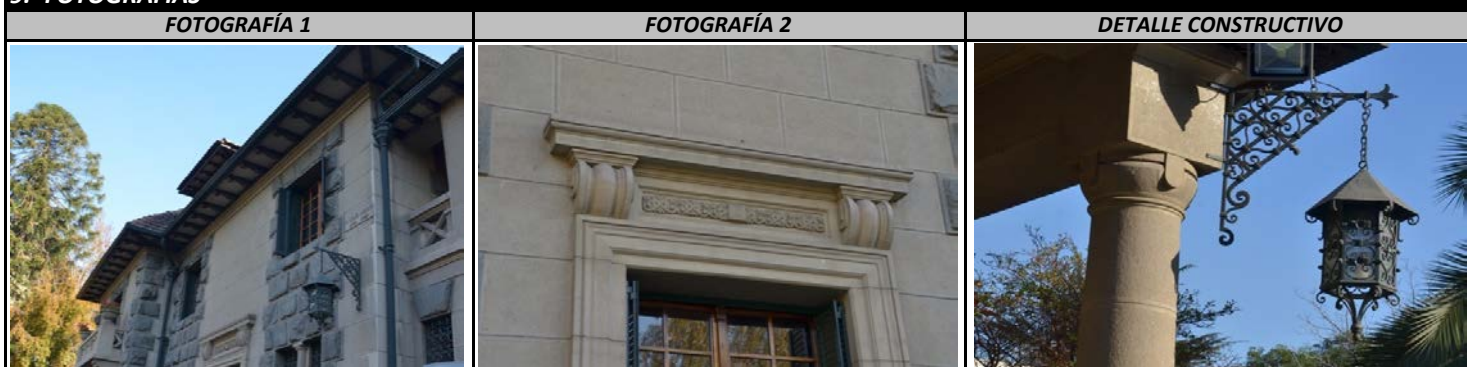
**9.- FOTOGRAFÍAS**

- Edificio originalmente de vivienda, de tres pisos y tipología aislada rodeada de jardines, representativa del modelo "ciudad jardín". Su arquitectura tiene influencias neotudor, corresponde a un modelo de desarrollo de la ciudad y de la comuna de la primera mitad del siglo XX. La forma y tamaño del predio corresponden al loteo original de la calle Pedro de Valdivia.

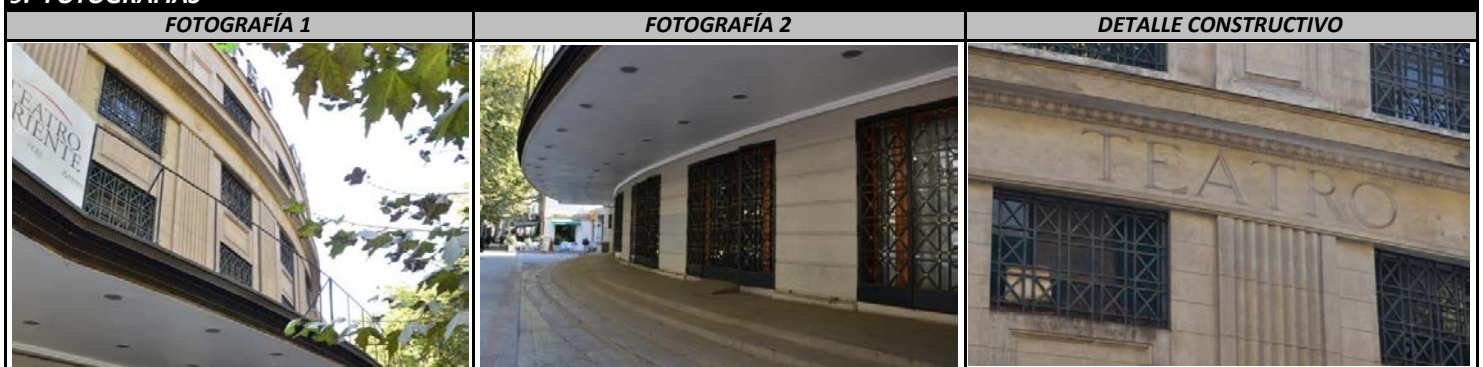
**9.- FOTOGRAFÍAS**

- Teatro de cuatro pisos y tipología aislada, referente de la arquitectura chilena, de estilo neoclásico. El edificio enfrenta calle Pedro de Valdivia y Orrego Luco, todas sus fachadas pueden ser vistas desde el espacio público.
- El volumen destaca por su calidad estética y arquitectónica. Incorpora elementos como volumetría curva, marquesina y escalinata de acceso que se integra a la calle.
- Se recomienda conservar las características formales, manteniendo todos los elementos originales en sus fachadas como texturas, materialidad y ornamentos. De igual forma, no se deben permitir construcciones ni intervenciones en su explanada de acceso y costado sur, con el fin de no afectar su tipología.

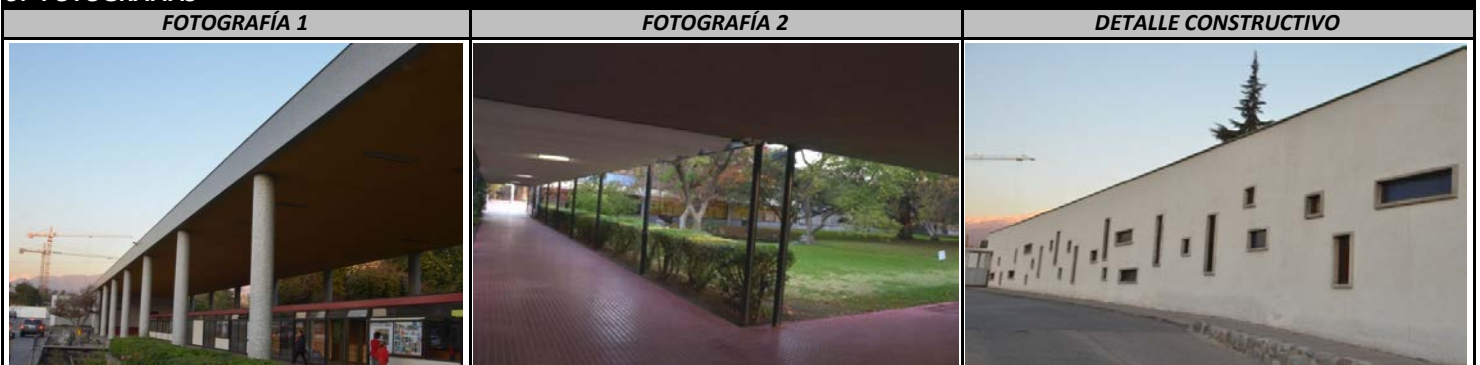
**9.- FOTOGRAFÍAS**

- Edificios de dos y tres pisos, destinados originalmente a uso educacional de gran calidad estética y arquitectónica, hito de la arquitectura moderna en Chile de los años cincuenta. El conjunto de edificios utiliza casi toda la manzana pero los edificios de valor se ubican enfrentando calle pocuro.
- Su volumen destaca por su gran calidad estética y arquitectónica, resaltando elementos como pilotis; volúmenes simples y ortogonales, ventanales corridos, una geometría acorde a los usos y el mural de acceso.
- Se recomienda conservar sus características formales, manteniendo todos los elementos originales en sus fachadas como texturas, materialidad y ornamentos, pilotis y ventanales.
- Las nuevas edificaciones del predio no deben afectar los edificios de valor, procurando evitar vistas desde la calle Pocuro, contemplando un diseño que dialogue armónicamente con la construcción existente.

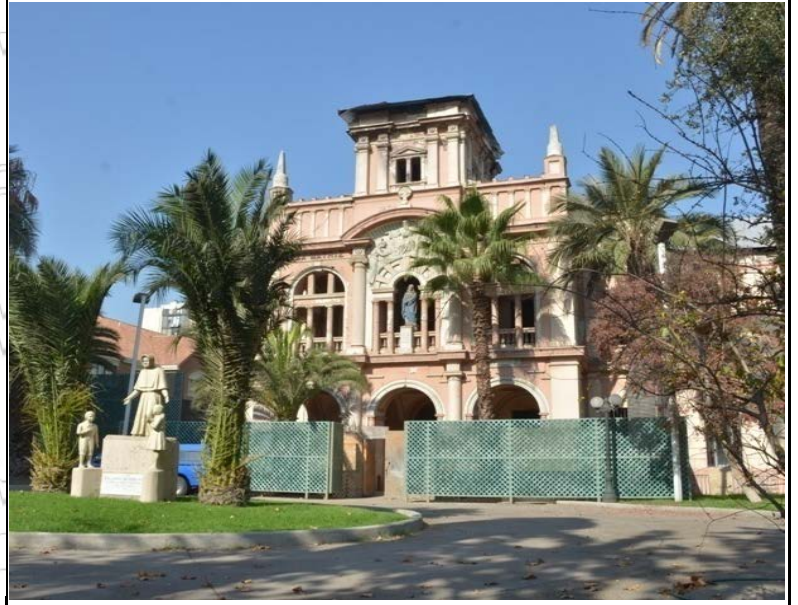
**3.- FOTOGRAFÍA DEL INMUEBLE**

Conjunto de edificaciones de carácter religioso que ocupan casi la totalidad de la manzana. El edificio principal corresponde a la Iglesia Matriz de las Hermanas de la Providencia la cual se encuentra en muy mal estado de conservación y tiene acceso desde Providencia. El conjunto presenta grandes parques perimetrales que pueden ser vistos desde distintas partes de la manzana en aquellos lugares donde el cierre predial es permeable. El conjunto, pese a su estado de deterioro tiene un alto valor urbano.

- La iglesia tiene alto valor patrimonial pero se encuentra en estado de deterioro. Destacaban su ornamentación de fachada e interiores, la decoración de ventanas y sus trabajos figurativos de relieve en torno a la figura de "Nuestra Señora de los Dolores" representativa de la congregación Hermanas de la Providencia.

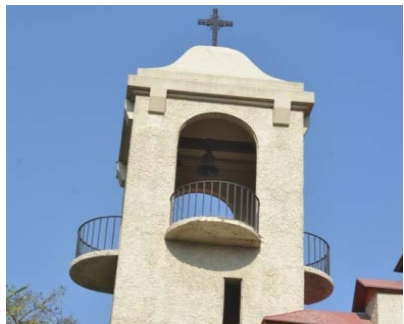
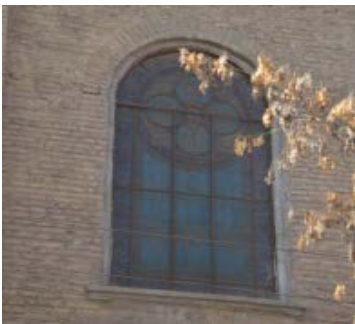
FOTOGRAFÍA 1	FOTOGRAFÍA 2	DETALLE CONSTRUCTIVO

- Iglesia de tres pisos, de arquitectura neogótica. Está compuesta por una nave y un campanario. Se ubica en un terreno esquina dentro de la manzana, con dos fachadas que dan directamente al espacio público.
- Se destacan sus ornamentos en fachada principal: vitrales, acceso y campanario, en su fachada lateral, se destaca el trabajo de muros de albañilería de ladrillos a la vista y sus diversas texturas.
- Se recomienda conservar las características formales, manteniendo todos los elementos originales en sus fachadas como texturas, materialidad y ornamentos.

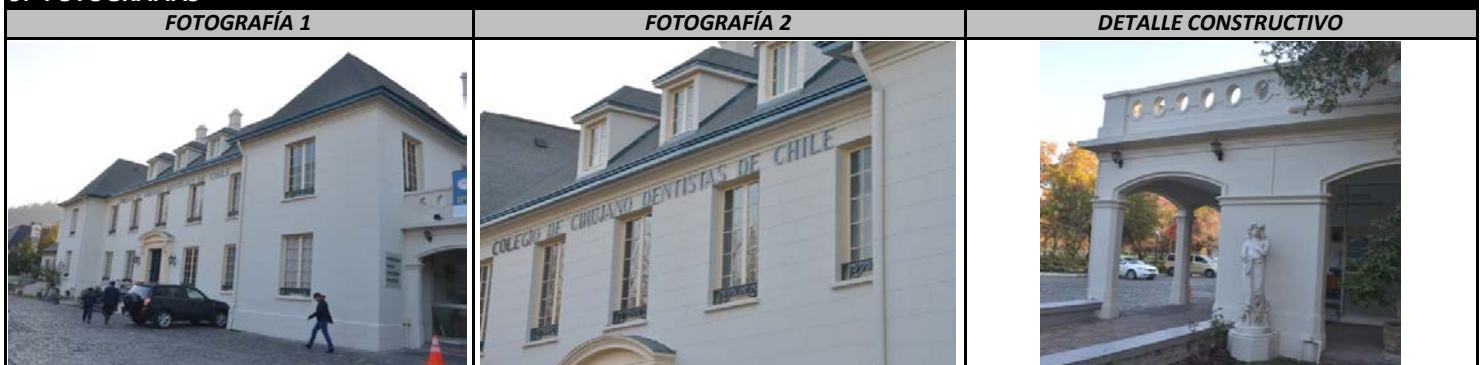
**9.- FOTOGRAFÍAS**

- Edificación aislada de dos pisos y mansarda de gran envergadura, emplazada en un gran predio, destinado originalmente a uso residencial, de arquitectura neoclásica.
- La construcción es armónica en sus proporciones, tiene composición simple y, en su fachada, resalta el acceso principal.
- Se recomienda conservar sus características formales, manteniendo todos los elementos originales en sus fachadas como texturas, materialidad y ornamentos. De igual forma, no intervenir ni construir el antejardín, con el fin de no afectar su tipología.
- En caso de ampliaciones, estas deben realizarse hacia la parte posterior del predio, procurando evitar vistas desde la calle, contemplando un diseño que dialogue armónicamente con la construcción existente.

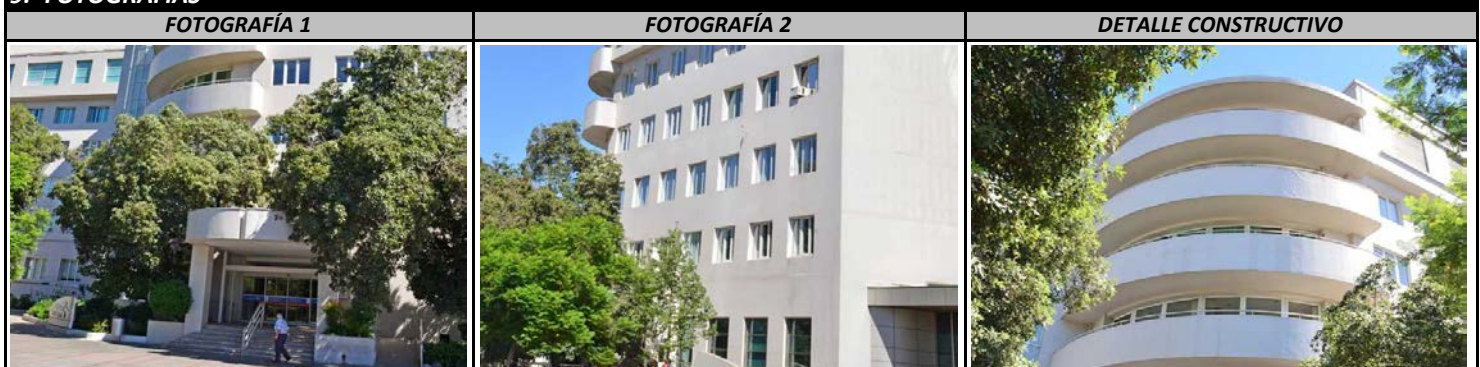
**9.- FOTOGRAFÍAS**

- Edificio de seis pisos destinado a equipamiento de salud, de arquitectura moderna de a mediados del siglo XX. Se emplaza en la cabeza de la manzana y tiene alta presencia urbana, la forma del edificio genera espacios con áreas verdes por el perímetro y construye el borde edificado de calle Santa María, frente al río Mapocho.

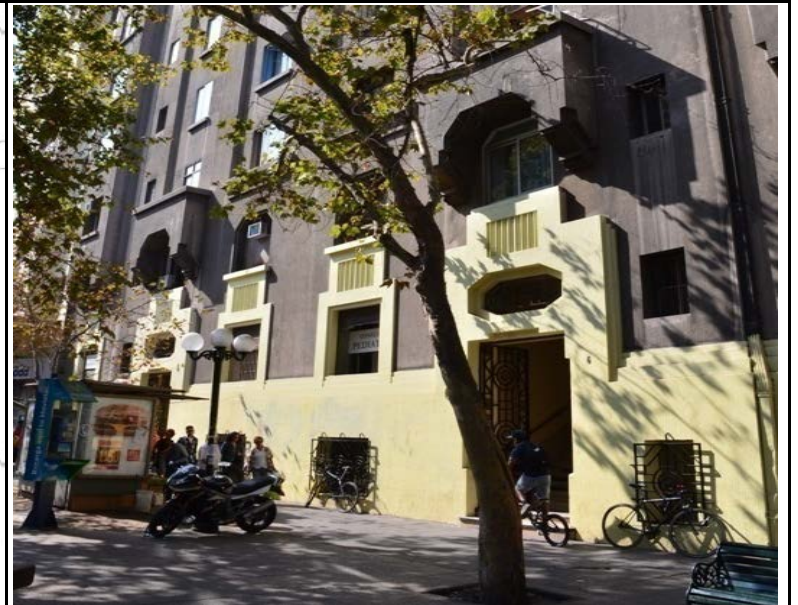
**3.- FOTOGRAFÍA DEL INMUEBLE**

Edificio de nueve pisos, de fachada continua, ubicado a mitad de manzana, enfrentando a la calle Vicuña Mackenna. El edificio aporta al paisaje urbano como un hito dentro del contexto de la plaza Baquedano, formando un conjunto con los edificios Turri.

El edificio de departamentos se emplaza sobre calle Vicuña Mackenna y posee nueve pisos de altura. Es de estilo Art Deco y constituye un ejemplo de calidad estética y arquitectónica, formando un conjunto armónico con los edificios Turri aledaños.

- Edificio de 8 y 9 pisos, destinado originalmente a uso residencial, de arquitectura estilo Art Deco. Está adosada a los edificios Turri aledaños (ICH 66), con quienes conforman un conjunto armónico.
- El volumen destaca por sus proporciones armónicas, composición, tratamiento de fachada y ornamentación, resalta la decoración de sus accesos y su fachada principal.
- Se recomienda conservar sus características formales, manteniendo todos los elementos originales en sus fachadas como texturas, materialidad y ornamentos. Evitar intervenciones de fachadas y ampliaciones que rompan con su proporción y composición.

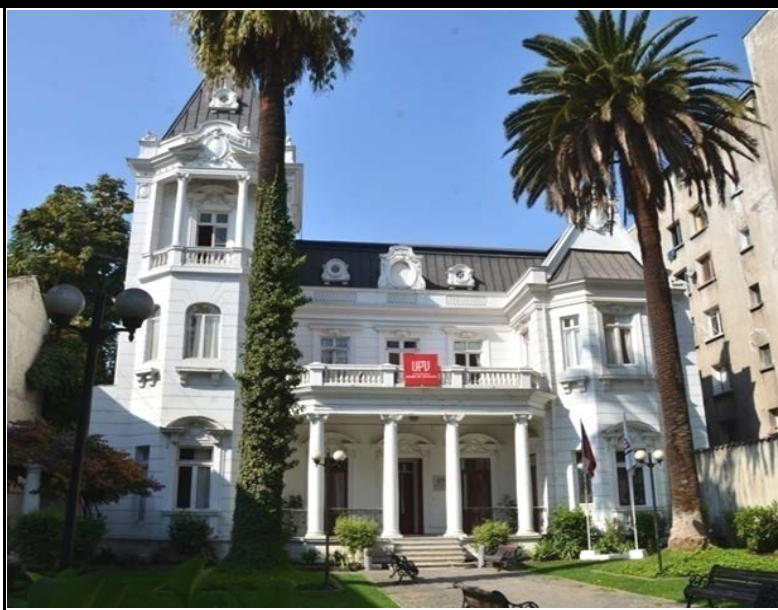
**3.- FOTOGRAFÍA DEL INMUEBLE**

Edificio ubicado a mitad de manzana, enfrentando a la calle Vicuña Mackenna. Tiene un gran antejardín con vegetación de densidad controlada que puede ser vista a través de su cierre predial transparente.  
 La edificación contribuye a realzar el sector donde se emplaza.

El edificio es de estilo historicista, tipo villa italiana, constituyéndose como un ejemplo único en su estilo y tipología. Destacan el trabajo de fachadas, detalles en ventanas, puertas, balaustradas y balcones.

El inmueble y su entorno se encuentran en buen estado de conservación.

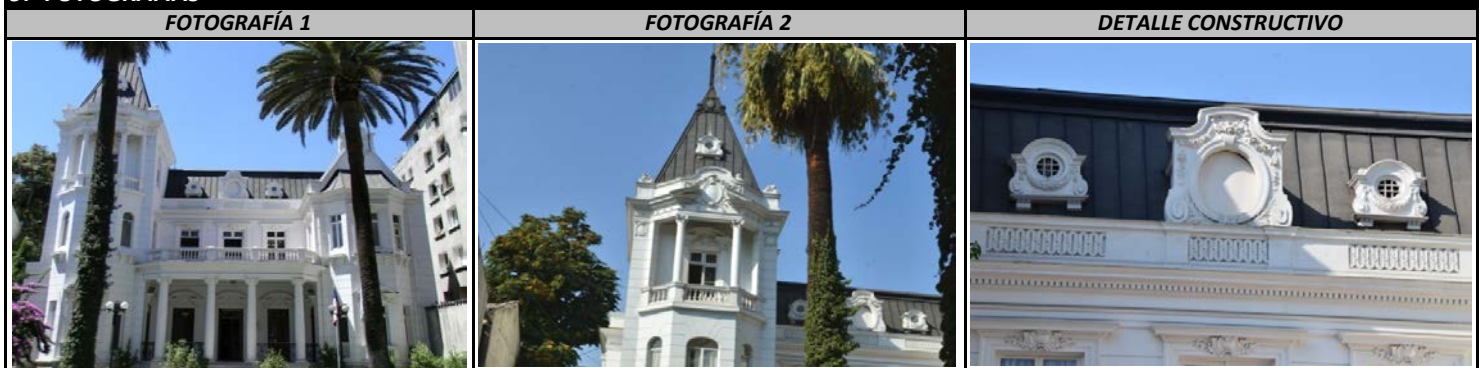
**9.- FOTOGRAFÍAS**

El inmueble corresponde a una construcción de dos pisos de altura y un torreón con un tercer piso. La construcción se encuentra inserta en un amplio jardín y fue recientemente restaurada por la universidad Pedro de Valdivia.

- Construcción de dos pisos y un torreón con un tercer piso, destinado originalmente a uso residencial de arquitectura historicista tipo villa italiana, constituyéndose como un ejemplo único en su estilo y tipología. Es una vivienda aislada en amplios terrenos, ejemplo del modelo de desarrollo de la ciudad y de la comuna de la primera mitad del siglo XX.

- Destacan el trabajo de fachada, detalles en ventanas, puertas, balaustradas, balcones y su antejardín con un gran parque.
- Se recomienda conservar las características formales, manteniendo todos los elementos originales en sus fachadas como texturas, materialidad y ornamentos. De igual forma, no se deben permitir construcciones ni intervenciones en el antejardín, con el fin de no afectar su tipología.

- En caso de ampliaciones, estas deben realizarse en la parte posterior del predio, procurando evitar vistas desde la calle, contemplando un diseño que dialogue armónicamente con la construcción existente.

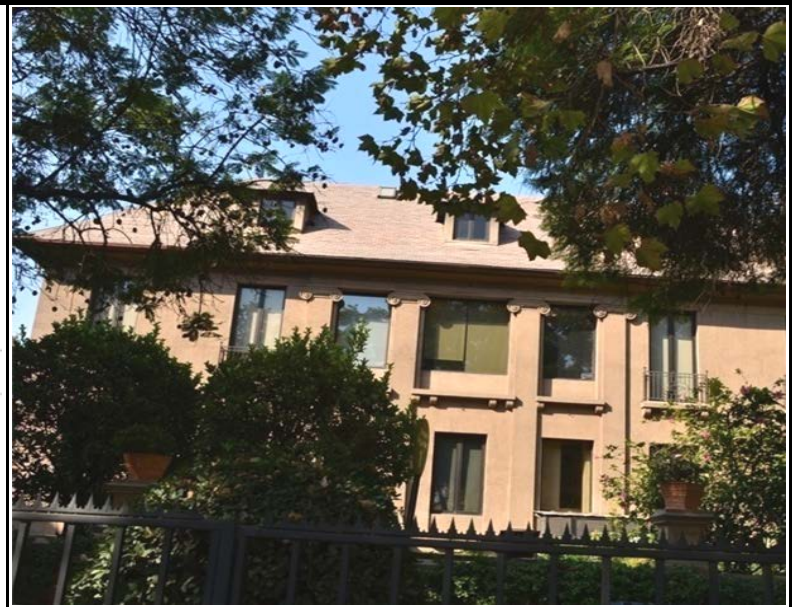
**3.- FOTOGRAFÍA DEL INMUEBLE**

Edificio aislado de tres pisos, ubicado en el centro de un predio en esquina de manzana. Su fachada principal es visible desde el espacio público por calle Vicuña Mackenna.

Este inmueble se destaca por su aporte al paisaje urbano, a pesar de estar rodeado por las nuevas construcciones del Hospital del Trabajador, sobresale como una construcción en buen estado de conservación.

El edificio es de estilo neoclásico, se emplaza en un amplio terreno rodeado por un gran parque. Destacan sus proporciones y tratamiento de fachadas, vanos, acceso principal y decoración exterior.

El inmueble y su entorno se encuentran en buen estado de conservación.
