**MESA DE TRABAJO N°4
PATRIMONIO**

Plan Regulador Comunal de Providencia

15 de diciembre 2022

4° Mesa de Trabajo Plan Regulador
Modificación ZEMol de Salud y entornos
Providencia

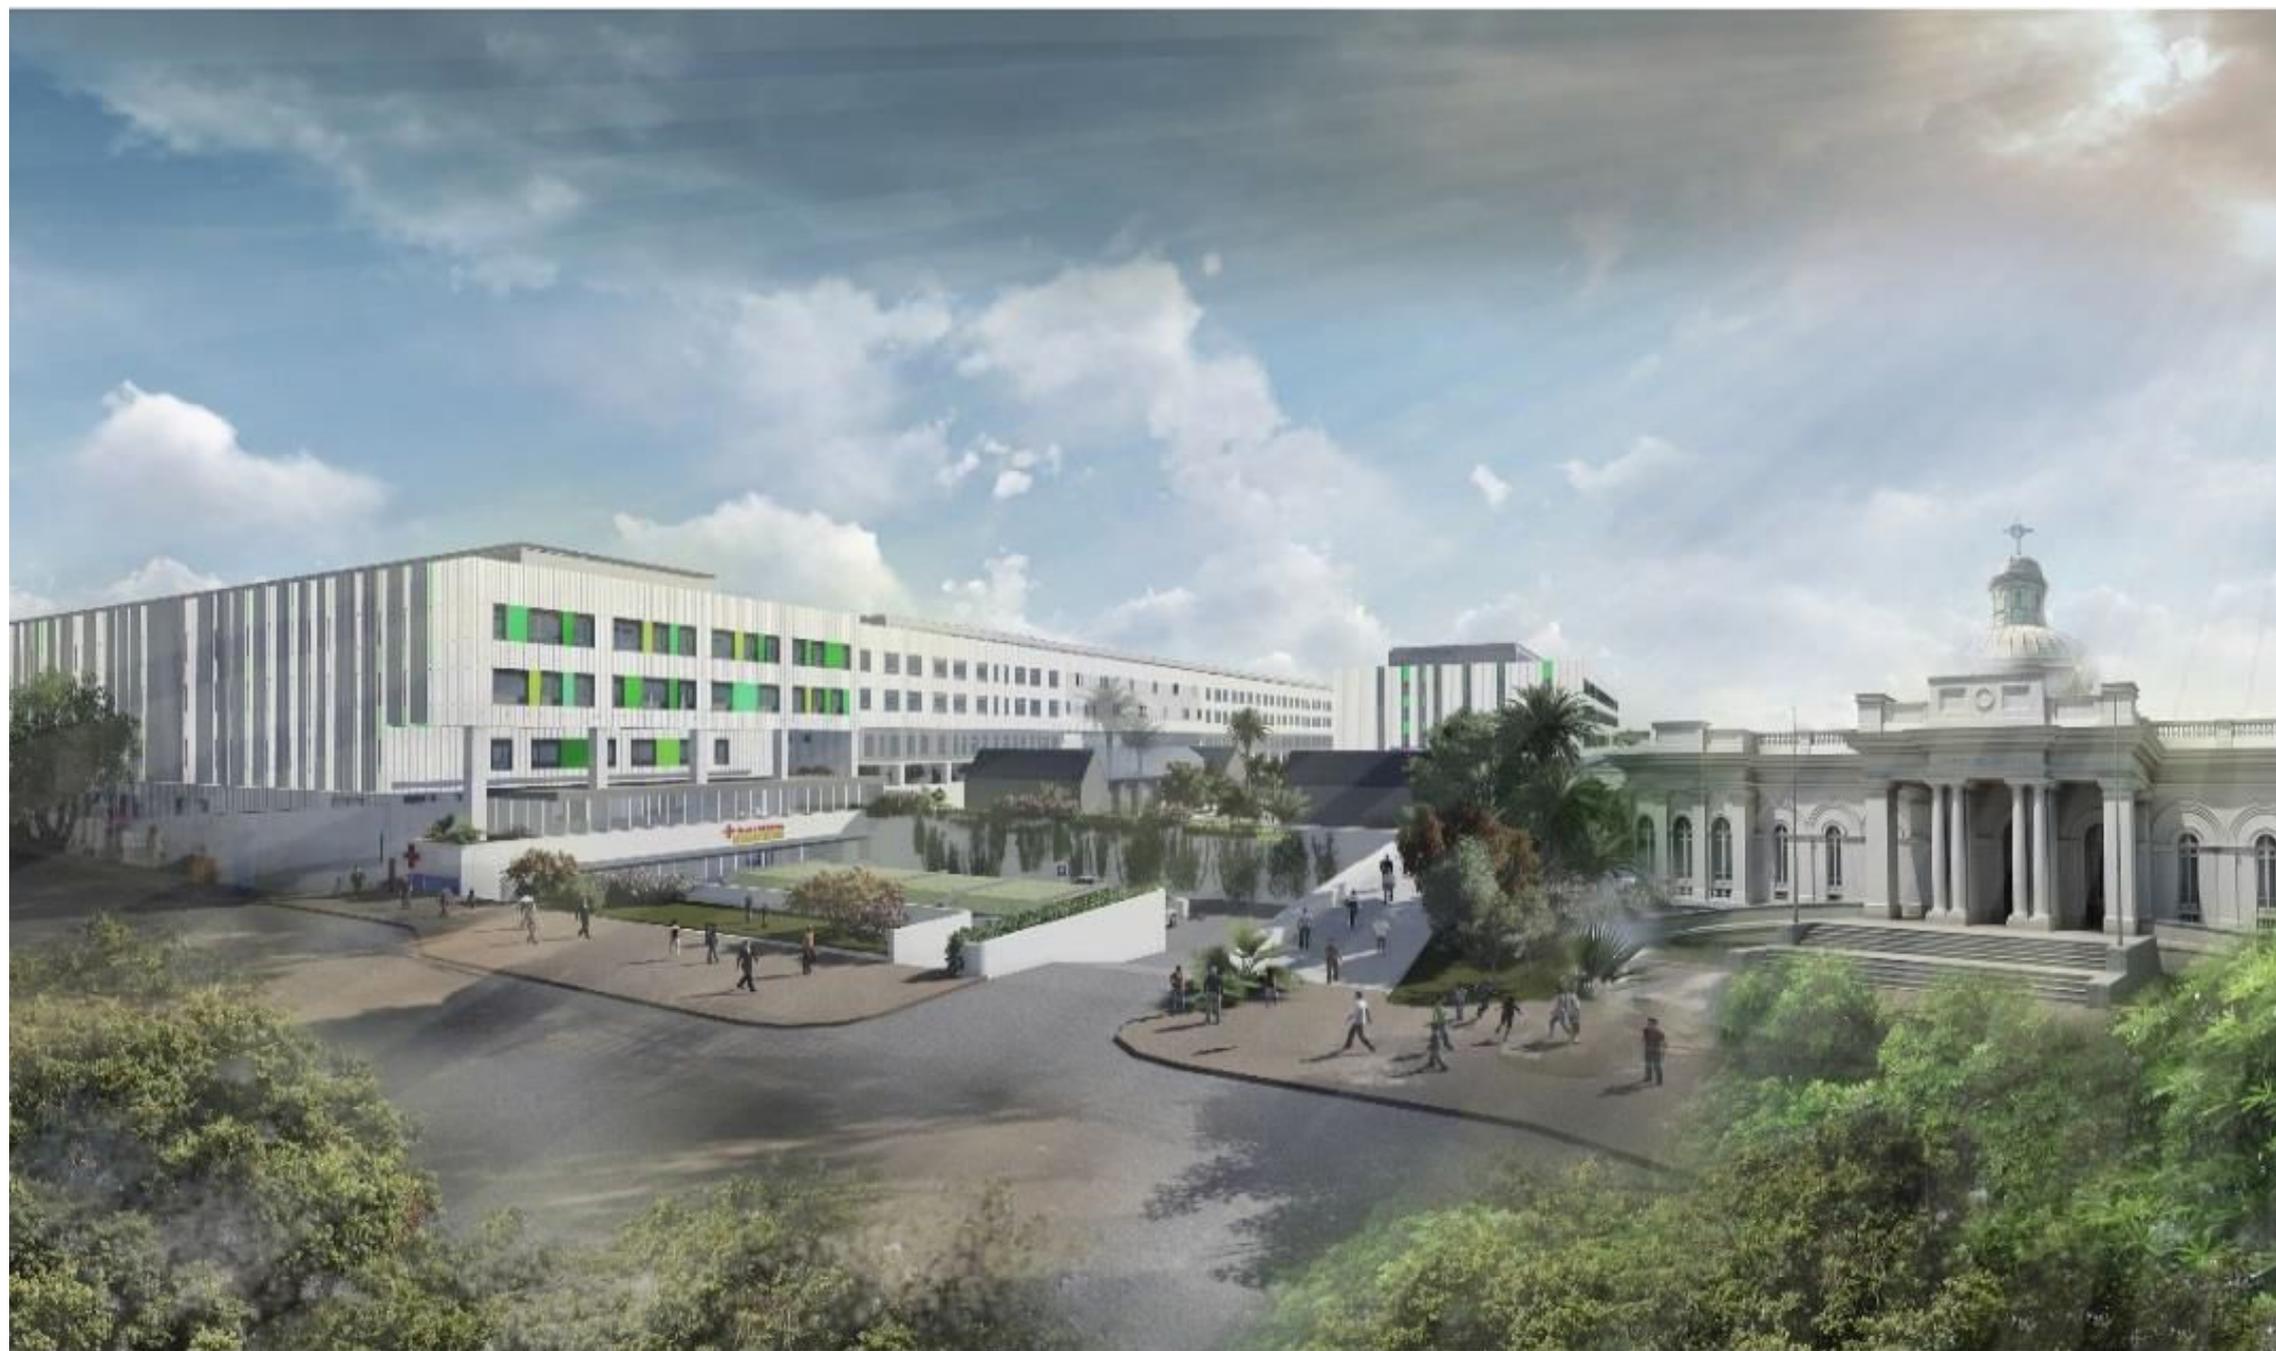
PUESTA EN VALOR FACHADA PRINCIPAL

ESPACIO DE AMORTIGUACIÓN ANTE MONUMENTO HISTÓRICO

La implantación del proyecto nuevo Hospital Salvador e Instituto Nacional de Geriátría (HDS e INGER), busca una integración armónica con la tipología existente al interior de la macromanzana y considera un espacio de amortiguación entre el Monumento Histórico y el nuevo Hospital, generando con esto una relación espacial y visual con el nuevo edificio.

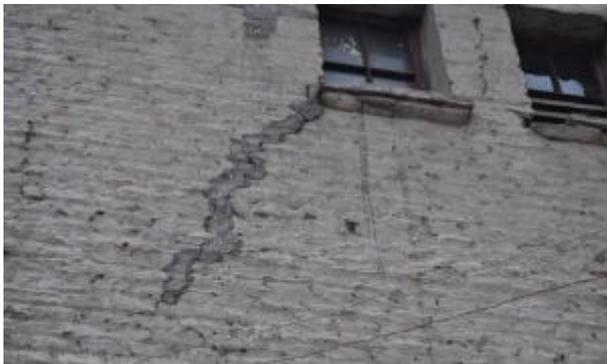
Presencia de daños estructurales que no comprometen la funcionalidad del edificio. La estructura se diagnostica como reparable.

Reparación de fisuras ya tratadas anteriormente (se reprodujeron adyacentes al nuevo hormigón)

Reparación de fisuras nuevas, en muros, dinteles y encuentros

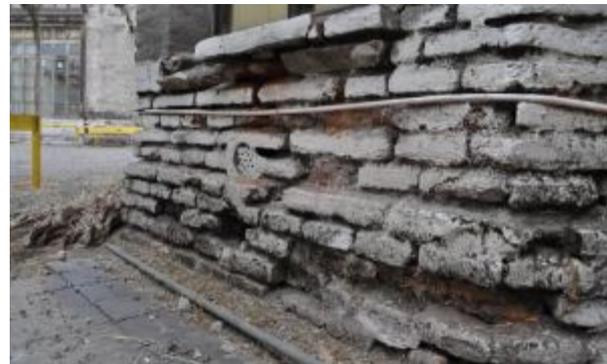
Reconstitución del mortero de pega (seriamente deteriorado y se puede remover sin herramientas)

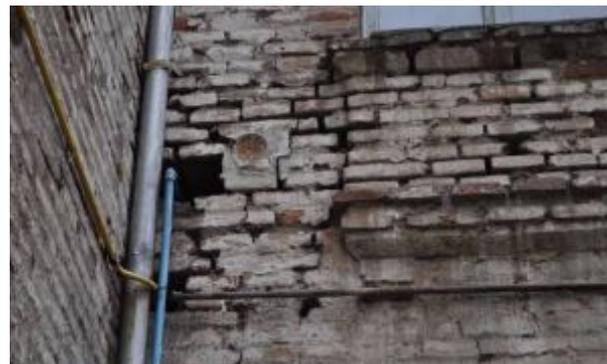
Reconstrucción de muros completos en segundo piso (desaplomados, con riesgo de colapso).

Refuerzo global de la estructura (nuevos muros, contenciones y cadenas de hormigón).

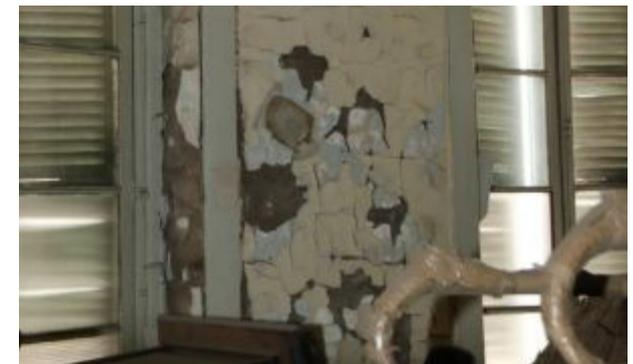
Rehabilitación de cubierta y bajada de agua (pérdida de material y corrosión en armadura metálica por humedad).
